Commune : **BOUJAN-SUR-LIBRON**

Rivière : **Le Libron**

Intersection RD18 / chemin rural 8

Code : MO_S_LIB_32

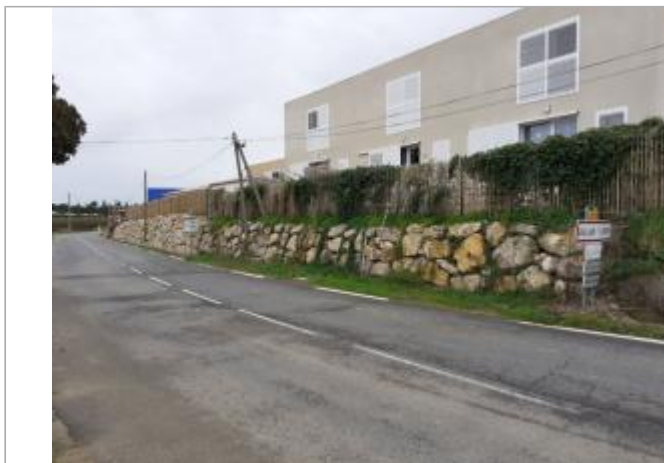
Commentaires : Enrochement

Vue du site

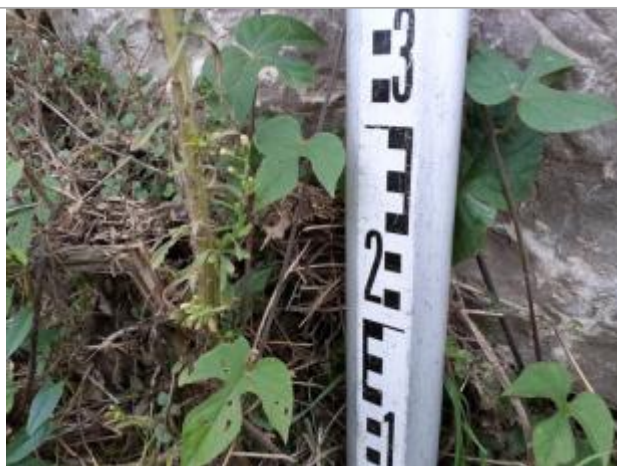
Nature du repère : **Laisse d'inondation**

Commentaires : Dépôt entre les blocs

Description référence du repère : Pied d'enrochement

Différence entre le niveau d'eau et la référence (en m) : 0.270 m

Vue du repère
