Commune : **BOUJAN-SUR-LIBRON**Rivière : **Le Libron****Bord de la RD15E2, aval de la déchetterie****Commentaires** : Panneau de signalisation**1** Repère(s) sur le site**GÉNÉRAL****Unité de gestion** : Méditerranée Ouest**Code** : MO\_S\_LIB\_35**Date de mise à jour** : 05/11/2020**Auteur** : SPC MO

**23 Octobre 2019**Nature de l'inondation : **Débordement de cours d'eau**Altitude calculée de l'eau : **41.425 m**Nature du repère : **Laisse d'inondation****Commentaires** : Dépôt contre le panneau**GÉNÉRAL****Code** : MO\_R\_LIB\_35\_1**Date de mise à jour** :**Auteur** : SPC MO

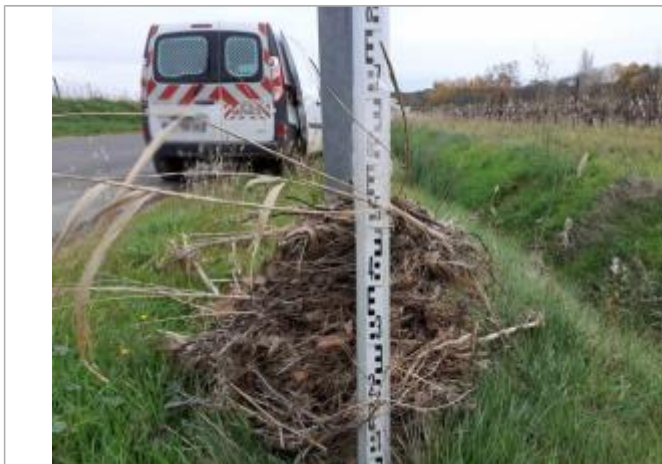
Vue du repère

**MARQUE****Maximum de l'inondation** : Oui**Visibilité** : Non renseigné**État du repère** : Non renseigné**Pérennité** : Non renseigné**Repère calculé** : Non renseigné**PHEC** : Non renseigné**SOURCE DE REPÉRAGE : RELEVÉ DE LAISSES SUITE AUX DÉBOREMENTS SUR LES BASSIN DE L'ORB ET DE L'HÉRAULT AVAL LE 23 OCTOBRE 2019 - 25/10/2019****Type de repérage** : Campagne de terrain post-inondation**Organisme** : OTEIS**NIVELLEMENT INITIAL - 05/12/2019****Méthode** : Nivellement direct**Organisme** : OTEIS**Référence nivelée** : Autre type de référence**Description référence du repère** : sol au pied du panneau**Système altimétrique** : NGF IGN 1969 (système normal)**Altitude de la référence (en m)** : 40.875 m**Différence entre le niveau d'eau et la référence (en m)** : 0.550 m**Altitude calculée de l'eau (en m)** : 41.425
