Commune : **MAGALAS**

RD30 sous lot. Les terrasses de Monfo

Code : MO_S_MAG_1

Code : MO_R_MAG_1_1

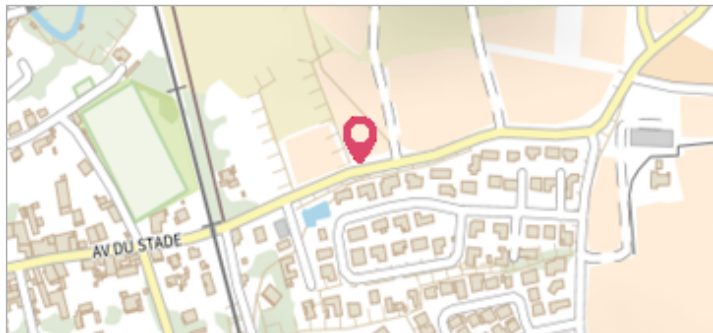
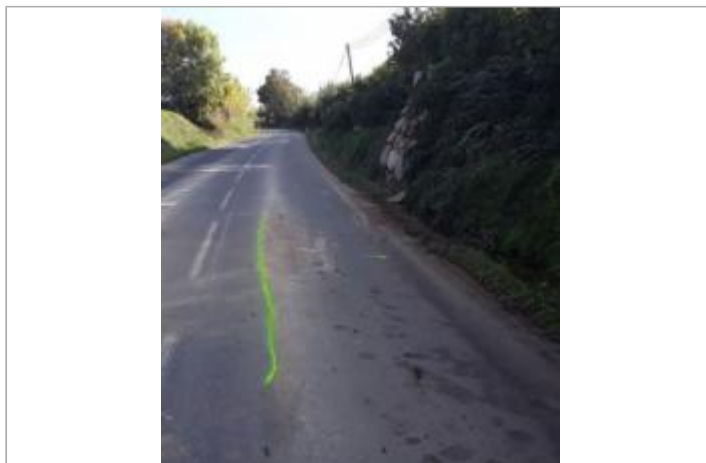
Vue du site

Commentaires : chaussée, Fossé pluvial
