Commune : MAGALAS

RD30 sous lot. Les terrasses de Monfo

Code : MO_S_MAG_1

Code : MO_R_MAG_1_1

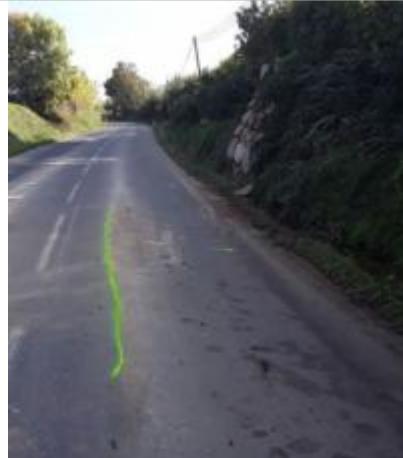
Vue du site

Commentaires : chaussée, Fossé pluvial
