Commune : **MAGALAS**

## RD30 sous lot. Les terrasses de Monfo #2

Code : MO\_S\_MAG\_2

**23 octobre 2019**

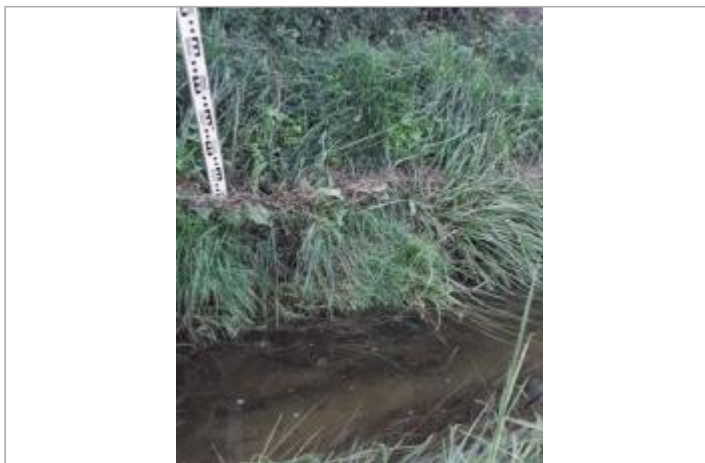
Vue du site

Commentaires : Talus, Fossé pluvial
