Commune : **MAGALAS**

## RD30 sous lot. Les terrasses de Monfo #2

Code : MO\_S\_MAG\_2

Code : MO\_R\_MAG\_2\_1

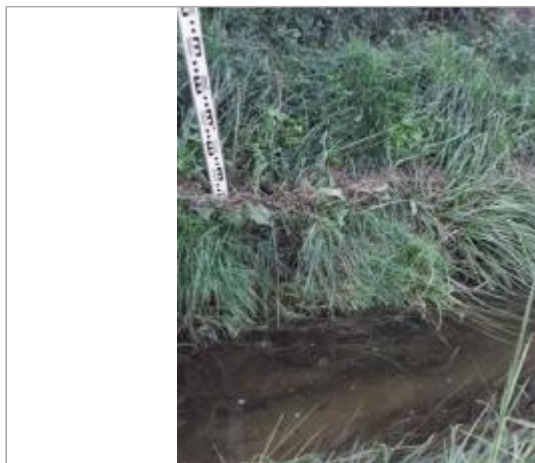
Vue du site

Commentaires : Talus, Fossé pluvial

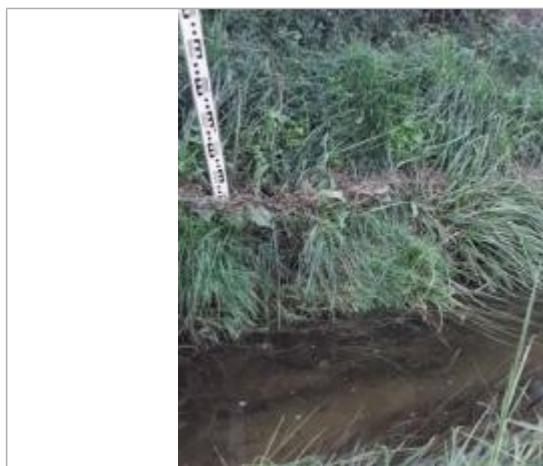
Vue du repère

Altitude calculée de l'eau : **117.617 m**

Nature du repère : **Laisse d'inondation**

Commentaires : Dépôt contre le talus
