Commune : **MAGALAS**

## RD30 sous lot. Les terrasses de Monfo #3

### GÉNÉRAL

Code : MO\_S\_MAG\_3

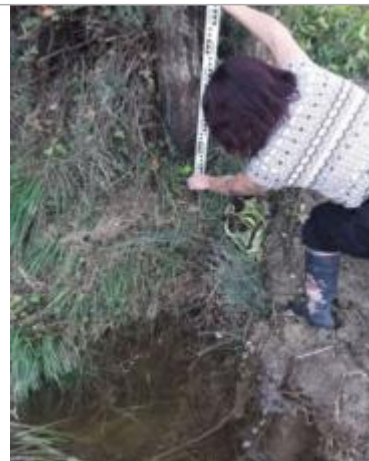
Vue du site

Commentaires : Poteau téléphonique, Fossé pluvial

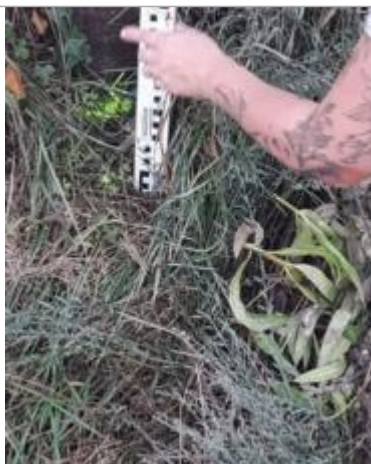
Vue du repère

Nature du repère : **Laisse d'inondation**

Commentaires : Dépôt contre le poteau

Description référence du repère : sol pied du poteau

Différence entre le niveau d'eau et la référence (en m) : 0.160 m
