Commune : **MAGALAS**

Maison de retraite #3

Code : MO_S_MAG_8

Code : MO_R_MAG_8_1

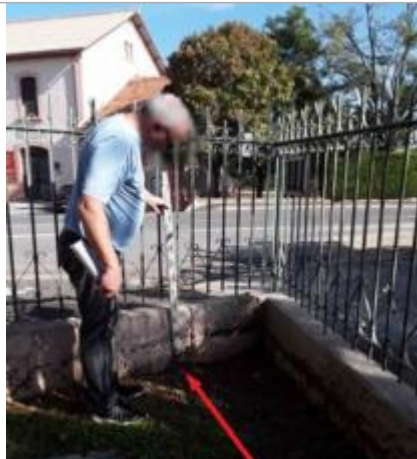
Vue du site

Commentaires : Mur, Pluvial

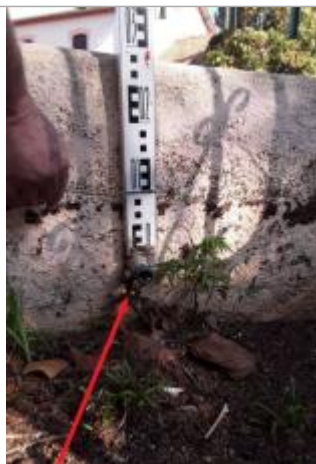
Vue du repère

Altitude calculée de l'eau : **116.73 m**

Nature du repère : **Laisse d'inondation**

Commentaires : Trace sur le mur

Description référence du repère : Robinet

Altitude de la référence (en m) : 116.630 m

Différence entre le niveau d'eau et la référence (en m) : 0.100 m
