Commune : **MAGALAS**

## Maison de retraite #4

**Code :** MO\_S\_MAG\_9

**23 octobre 2019**

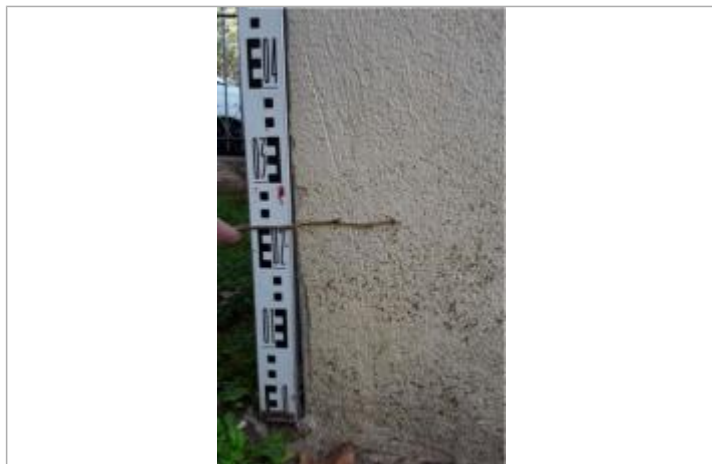
Vue du repère

Altitude calculée de l'eau : **116.765 m**

Nature du repère : **Laisse d'inondation**

**Commentaires :** Trace sur le montant

**Description référence du repère :** sol au pied du montant

**Différence entre le niveau d'eau et la référence (en m) :** 0.240 m
