Commune : PEZENAS

Avenue Carrion de Nizas #2

Commentaires : Mur de soutènement, Tartuguier, rive gauche

Code : MO_S_TAR_1

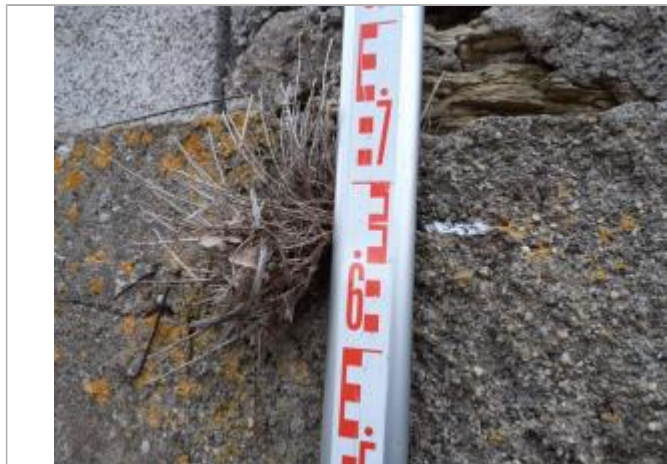
Vue du repère

Nature du repère : **Laisse d'inondation**

Description référence du repère : sol pied de mur

Différence entre le niveau d'eau et la référence (en m) : 1.670 m

Altitude calculée de l'eau (en m) : 20.443
