Commune : PEZENAS

899 Chemin de Tartuguiier #2

Code : MO_S_TAR_12

Code : MO_R_TAR_12_1

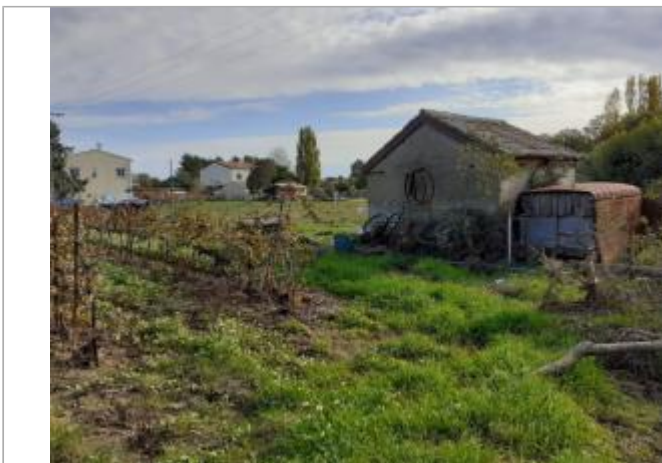
Vue du site

Commentaires : Cabanon, Tartuguiier, rive gauche

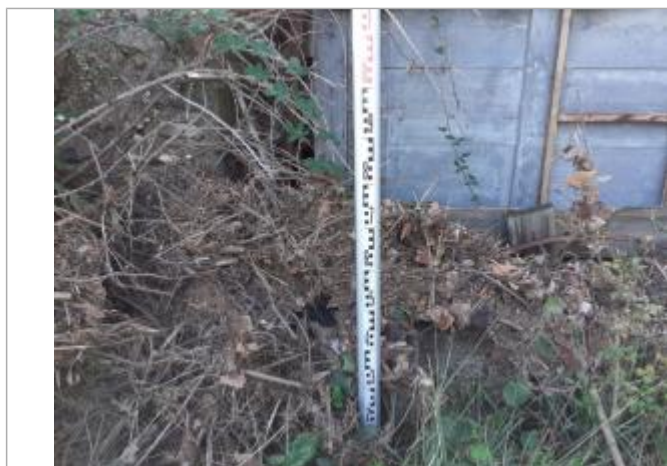
Vue du repère

Nature du repère : **Laisse d'inondation**

Commentaires : laisse accrochée à la végétation

Maximum de l'inondation : Oui

Différence entre le niveau d'eau et la référence (en m) : 0.830 m

Altitude calculée de l'eau (en m) : 26.176
