Commune : PEZENAS

899 Chemin de Tartuguier #2

Code : MO_S_TAR_12

Code : MO_R_TAR_12_1

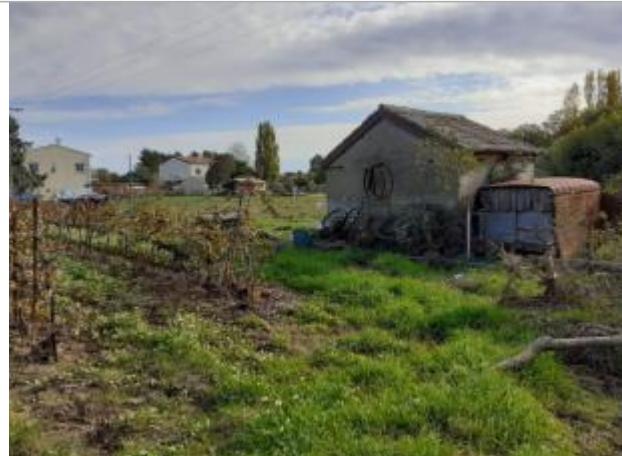
Vue du site

Commentaires : Cabanon, Tartuguier, rive gauche

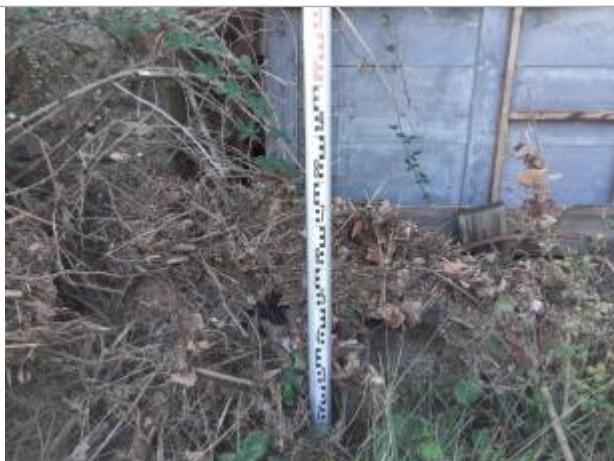
Vue du repère

Altitude calculée de l'eau : **26.176 m**

Nature du repère : Laisse d'inondation

Commentaires : laisse accrochée à la végétation

Différence entre le niveau d'eau et la référence (en m) : 0.830 m
