Commune : **PEZENAS**

Unité de gestion : Méditerranée Ouest
Code : MO_S_TAR_17 **Date de mise à jour** : 05/11/2020
Auteur : SPC MO

Code : MO_R_TAR_17_1 **Date de mise à jour** : 25/12/2020
Auteur : SPC MO

SOURCE DE REPÉRAGE : RELEVÉ DE LAISSES SUITE AUX DÉBOURDEMENTS SUR LES BASSIN DE L'ORB ET DE L'HÉRAULT AVAL LE 23 OCTOBRE 2019 - 25/10/2019

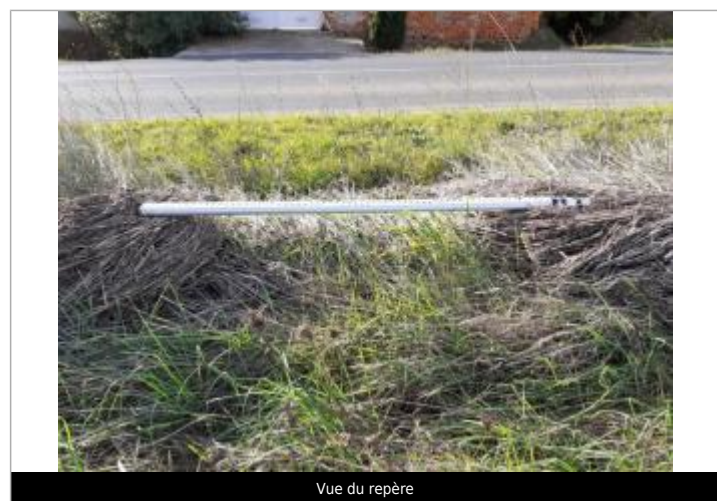
23 octobre 2019 Altitude calculée de l'eau : **22.297 m**

Nature de l'inondation : **Débordement de cours d'eau** Nature du repère : **Laisse d'inondation**

Commentaires : Dépôt talus bord de champ
