Commune : **PEZENAS**

Unité de gestion : Méditerranée Ouest
Code : MO_S_TAR_17 **Date de mise à jour** : 05/11/2020
Auteur : SPC MO

Code : MO_R_TAR_17_1 **Date de mise à jour** : 25/12/2020
Auteur : SPC MO

SOURCE DE REPÉRAGE : RELEVÉ DE LAISSES SUITE AUX DÉBOURDEMENTS SUR LES BASSIN DE L'ORB ET DE L'HÉRAULT AVAL LE 23 OCTOBRE 2019 - 25/10/2019

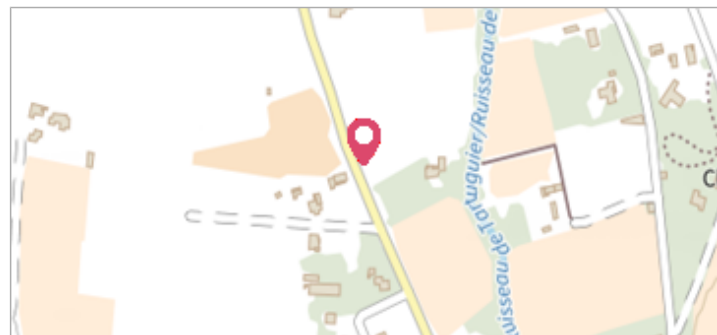
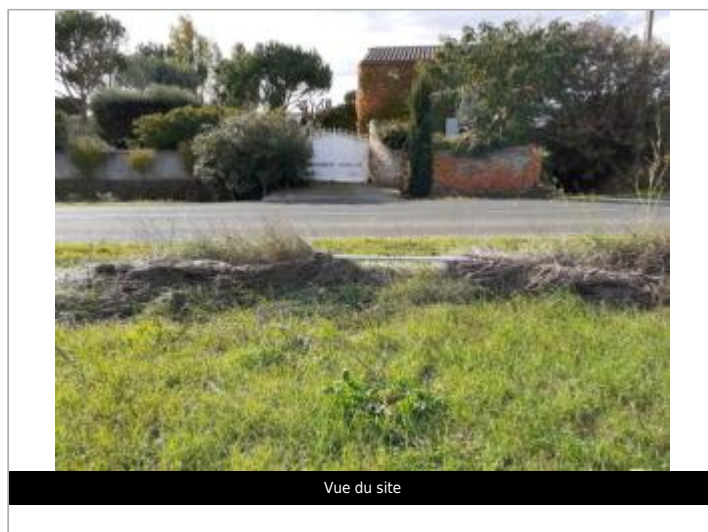
Commentaires : Talus, Tartuguiier, rive droite
