Commune : PEZENAS

## 333 route de Nizas

Code : MO\_S\_TAR\_18

Code : MO\_R\_TAR\_18\_1

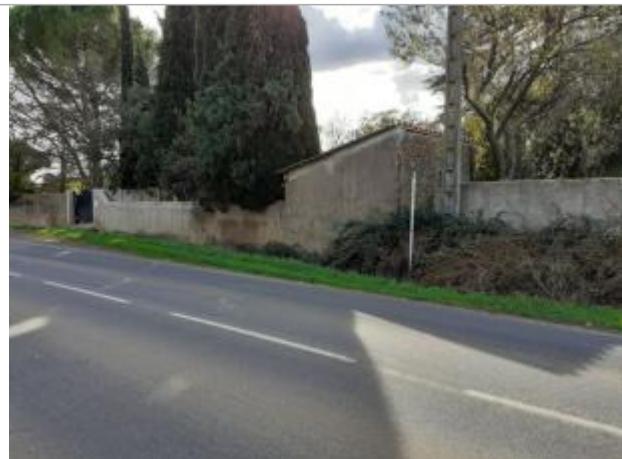
Vue du site

Commentaires : Ronces bord de route, Tartuguer, rive droite

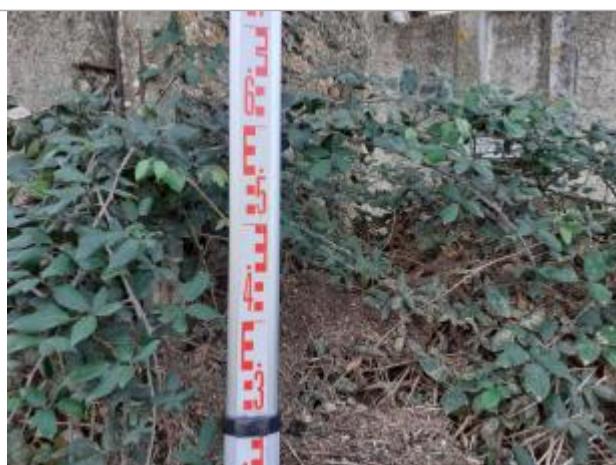
Vue du repère

Commentaires : Dépôt dans la végétation

Altitude calculée de l'eau : **21.385 m**

Nature du repère : Laisse d'inondation

Différence entre le niveau d'eau et la référence (en m) : 1.450 m
