Commune : PEZENAS

Route de Nizas PK5

Commentaires : Clôture, Tartuguier, rive droite

Code : MO_S_TAR_24

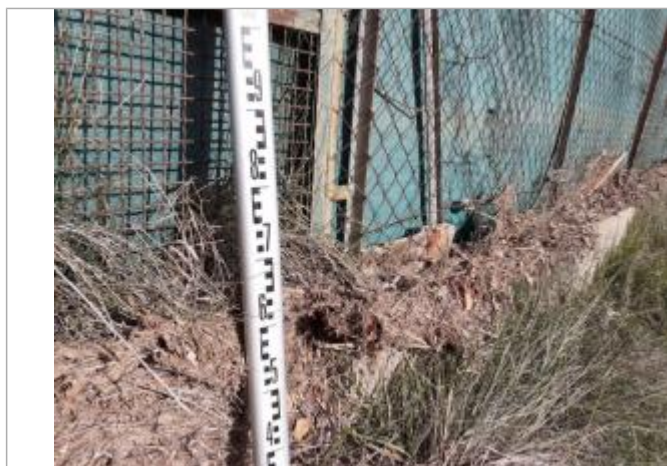
Vue du repère

Altitude calculée de l'eau : **21.214 m**

Nature du repère : **Laisse d'inondation**

Commentaires : laisse dans le grillage

Description référence du repère : Dalle portillon

Différence entre le niveau d'eau et la référence (en m) : 0.650 m
