Commune : **PEZENAS**

## Pont chemin des Loubatières - domaine équestre

**Commentaires** : Talus de pont, Tartuguier, rive droite

**Code** : MO\_S\_TAR\_5

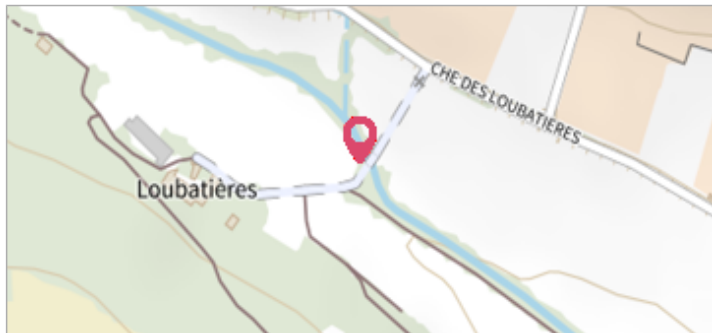
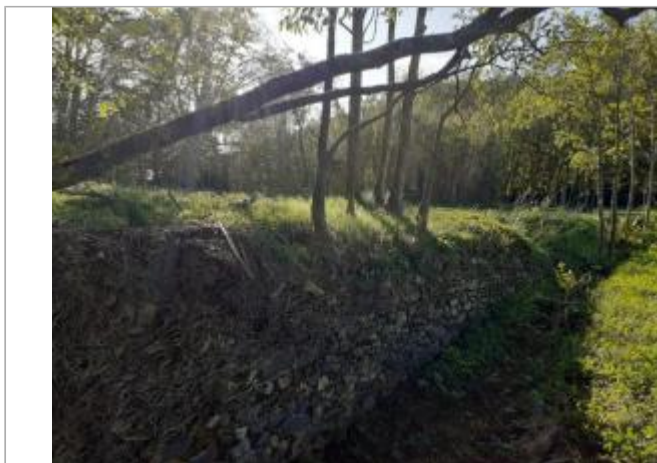
Vue du site

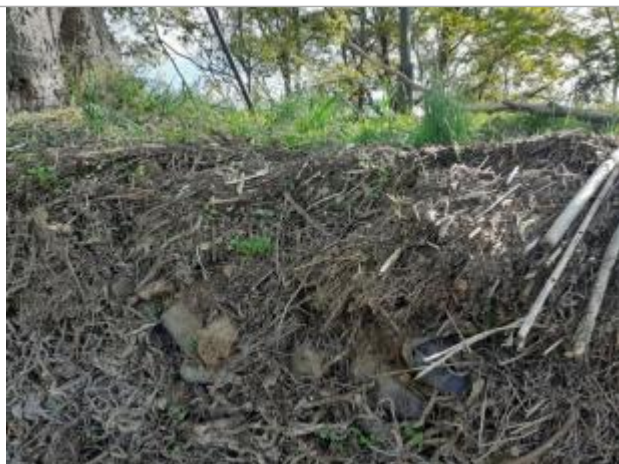
Altitude calculée de l'eau : **42.348 m**

Nature du repère : **Laisse d'inondation**

**Commentaires** : Dépôt contre le talus

Vue du repère
