Commune : **PEZENAS**

Gué domaine de Babian #2

Code : MO_S_TAR_7

Code : MO_R_TAR_7_1

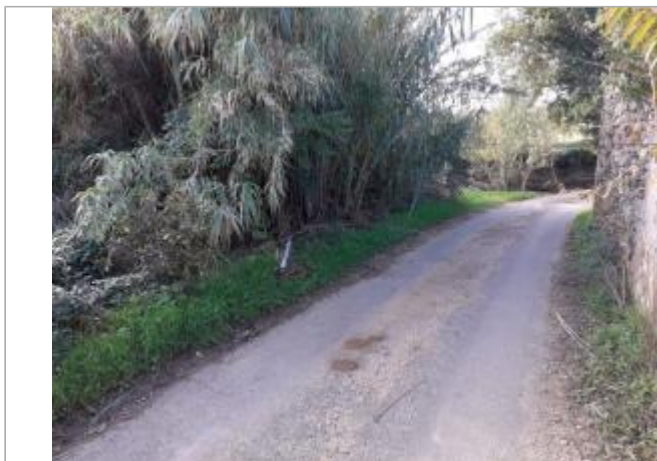
Commentaires : Bord de route, Tartuguier, rive gauche

Vue du site

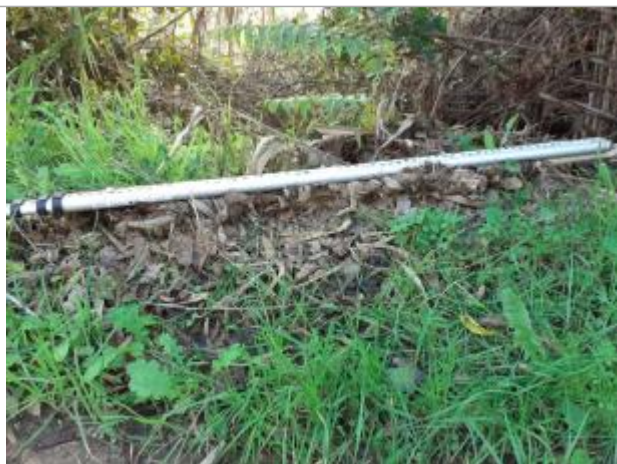
Altitude calculée de l'eau : **35.57 m**

Nature du repère : **Laisse d'inondation**

Commentaires : Dépôt au sol

Vue du repère
