Commune : PEZENAS

Poney Club St Pierre #2

Commentaires : Palissade enclos, Tartuguier, rive droite

Code : MO_S_TAR_9

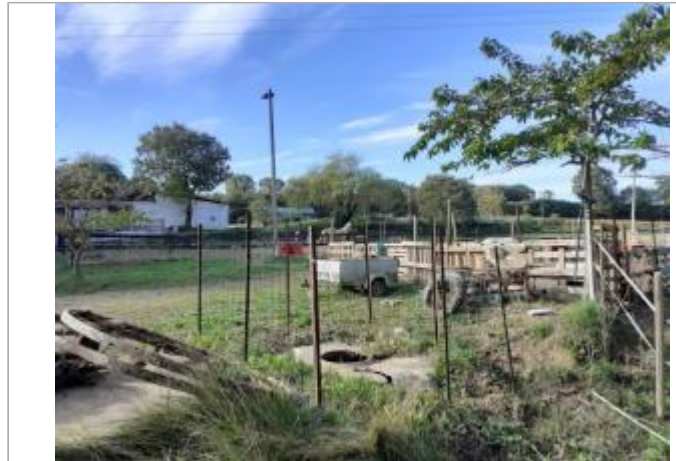
Vue du site

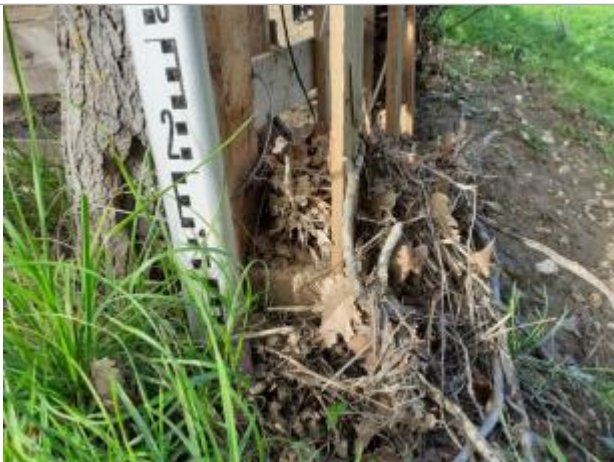
23 Octobre 2019

Nature de l'inondation : Débordement de cours d'eau

Nature du repère : Laisse d'inondation

Commentaires : Laisse dans la palissade

Différence entre le niveau d'eau et la référence (en m) : 0.180 m

Altitude calculée de l'eau (en m) : 29.879

Vue du repère
