Commune : **AUTIGNAC**

Rivière : **Le Taurou****1**

Code : MO_S_TAU_2

Code : MO_R_TAU_2_1

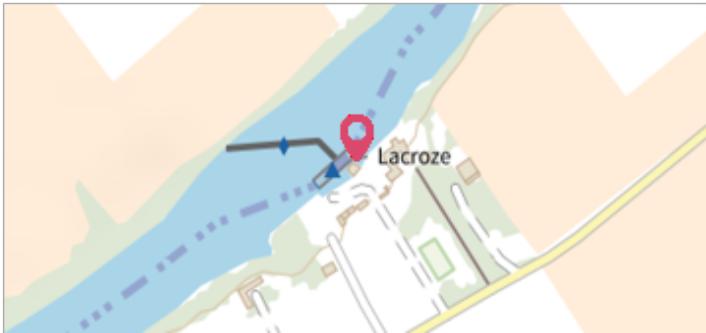
Vue du site

Commentaires : Bord de chemin
