Commune : **BEZIERS****William Auto Diagnostic****Commentaires** : Ruisseau d'Arièges, rive droite**1**

GÉNÉRAL**Unité de gestion** : Méditerranée Ouest**Code** : MO_S_ARI_33**Date de mise à jour** : 05/11/2020**Auteur** : SPC MO

**23 Octobre 2019**Nature de l'inondation : **Débordement de cours d'eau**Altitude calculée de l'eau : **9.086 m**Nature du repère : **Laisse d'inondation****Commentaires** : marque sur le mur**GÉNÉRAL****Code** : MO_R_ARI_33_1**Date de mise à jour** :**Auteur** : SPC MO

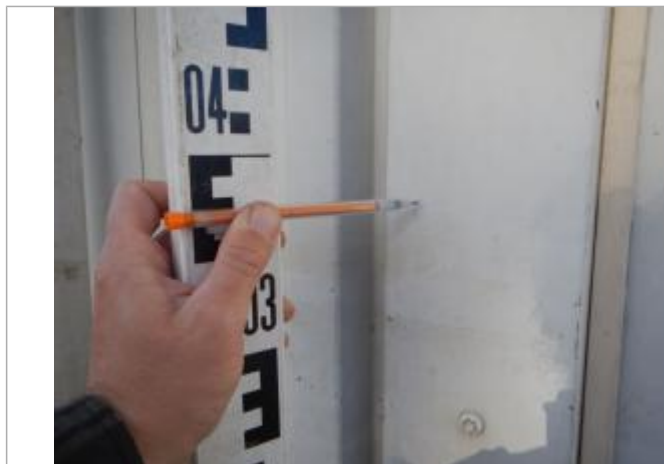
Vue du repère

Type de repérage : Campagne de terrain post-inondation**Organisme** : OTEIS**NIVELLEMENT INITIAL - 28/11/2019****Méthode** : Nivellement direct**Organisme** : OTEIS**Référence nivelée** : Autre type de référence**Description référence du repère** : sol**Système altimétrique** : NGF IGN 1969 (système normal)**Altitude de la référence (en m)** : 8.716 m**Différence entre le niveau d'eau et la référence (en m)** : 0.370 m**Altitude calculée de l'eau (en m)** : 9.086 m
