Commune : **BEZIERS**

## 1er jardin en amont de l'ouvrage d'art

Code : MO\_S\_BAG\_16

Code : MO\_R\_BAG\_16\_1

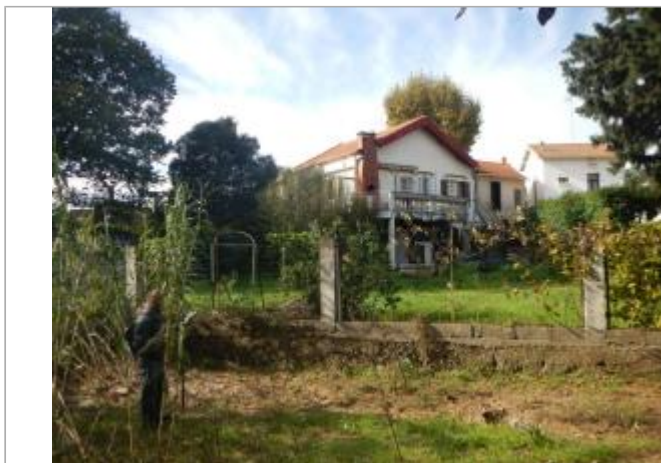
Vue du site

Commentaires : Ruisseau de Bagnols, rive droite

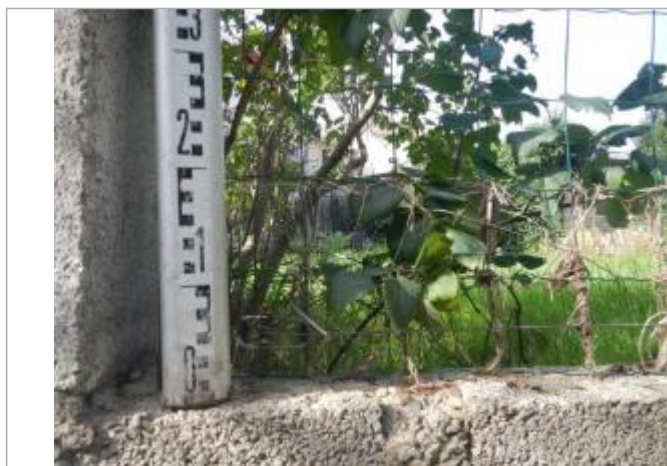
Vue du repère

Altitude calculée de l'eau : **33.393 m**

Nature du repère : **Laisse d'inondation**

Commentaires : laisse dans le grillage

Différence entre le niveau d'eau et la référence (en m) : 0.220 m
