Commune : BEZIERS

Boulangerie #2

Commentaires : Ruisseau de Bagnols, rive droite

Code : MO_S_BAG_8

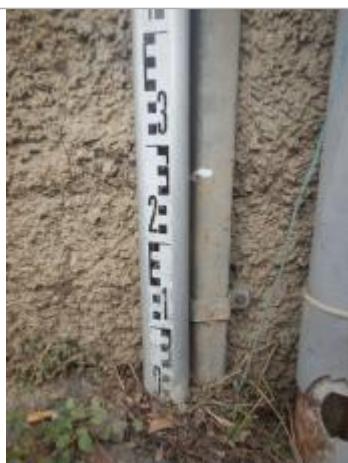
Vue du repère

Commentaires : trace sur le mur

Altitude calculée de l'eau : **16.836 m**

Nature du repère : Laisse d'inondation

Différence entre le niveau d'eau et la référence (en m) : 0.280 m
