Commune : **VILLENEUVE-LES-BEZIERS****Avenue Pierre Bérégovoy, EURO REPAR****Commentaires** : Muret d'enceinte, Ruisseau d'Arièges, rive gauche**1** Repère(s) sur le site**GÉNÉRAL****Unité de gestion** : Méditerranée Ouest**Code** : MO_S_DDTM_6**Date de mise à jour** : 05/11/2020**Auteur** : SPC MO

**23 octobre 2019**Altitude calculée de l'eau : **4.43 m**Nature de l'inondation : **Débordement de cours d'eau**Nature du repère : **Laisse d'inondation****Commentaires** : Trace sur le mur**GÉNÉRAL****Code** : MO_R_DDTM_6_1**Date de mise à jour** :**Auteur** : SPC MO

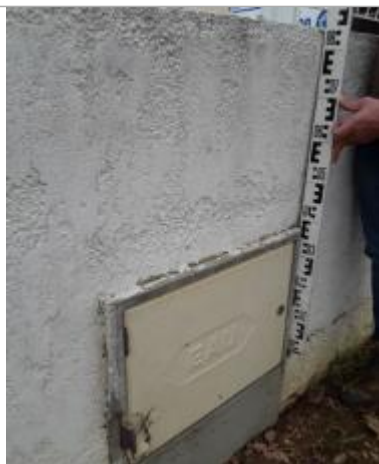
Vue du repère

MARQUE**Maximum de l'inondation** : Oui**Visibilité** : Non renseigné**État du repère** : Non renseigné**Pérennité** : Non renseigné**Repère calculé** : Non renseigné**PHEC** : Non renseigné**SOURCE DE REPÉRAGE : RELEVÉ DDTM 34 DE LAISSES SUITE AUX DÉBOURDEMENTS SUR LES BASSIN DE L'ORB ET DE L'HÉRAULT AVAL LE 23 OCTOBRE 2019 - 25/10/2019****Type de repérage** : Campagne de terrain post-inondation**Organisme(s)** : DDTM 34**NIVELLEMENT INITIAL - 29/10/2019****Méthode** : Nivellement direct**Organisme** : DDTM 34**Référence nivelée** : Autre type de référence**Description référence du repère** : Haut du mur au niveau du compteur d'eau**Système altimétrique** : NGF IGN 1969 (système normal)**Altitude de la référence (en m)** : 5.280 m**Différence entre le niveau d'eau et la référence (en m)** : -0.850 m**Altitude calculée de l'eau (en m)** : 4.43 m
