Camping la Dragonnière #19

Commentaires : Portillon, Ru Dragonnière, rive gauche

Code : MO_S_DRA_3

23 Octobre 2019

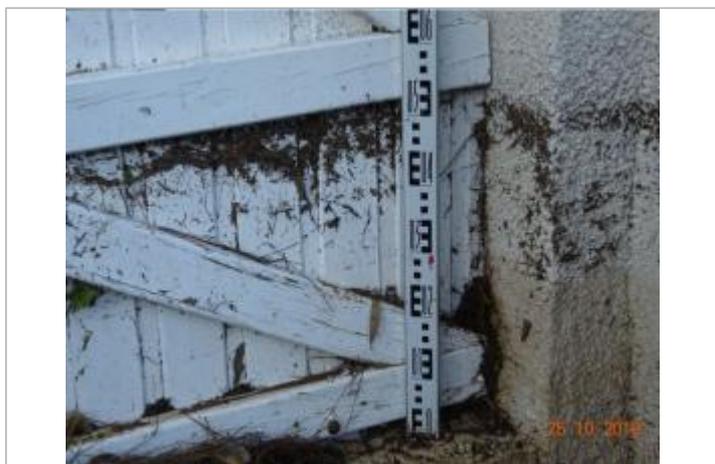
Vue du repère

Commentaires : Trace sur le portillon

Description référence du repère : Haut de marche du portillon

Différence entre le niveau d'eau et la référence (en m) : 0.500 m

Altitude calculée de l'eau (en m) : 6.777 m
