Commune : **LIEURAN-LES-BEZIERS**

## Rue du Moulin

**3** Repère(s) sur le site

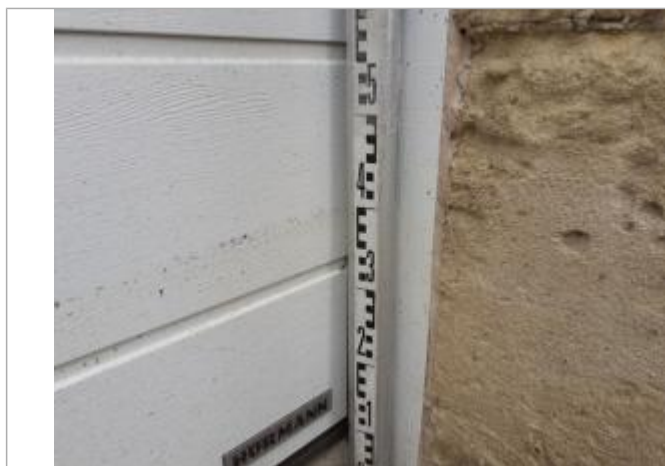
Vue du repère

Nature du repère : **Laisse d'inondation**

**Commentaires :** Trace sur le portail du garage

**Description référence du repère :** sol coin droit du porche

**Différence entre le niveau d'eau et la référence (en m) :** 0.400 m

**Altitude calculée de l'eau (en m) :** 60.365 m
