Commune : BEZIERS

Rivière : Le Libron

Code : MO_S_LIB_30

Code : MO_R_LIB_30_1

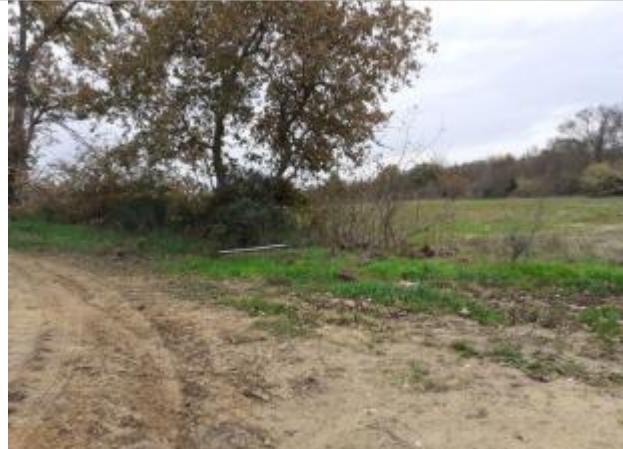
Commentaires : Bord de chemin

Vue du site

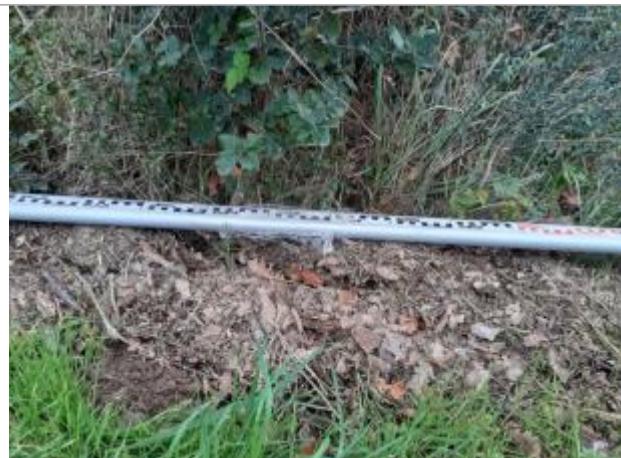
Altitude calculée de l'eau : **50.814 m**

Nature du repère : Laisse d'inondation

Commentaires : Dépôt au sol

Vue du repère
