Commune : BOUJAN-SUR-LIBRON

Bord de la RD15E2, aval de la déchetterie

Rivière : Le Libron

GÉNÉRAL**Unité de gestion :** Méditerranée Ouest**Code :** MO_S_LIB_35**Date de mise à jour :** 05/11/2020**Auteur :** SPC MO

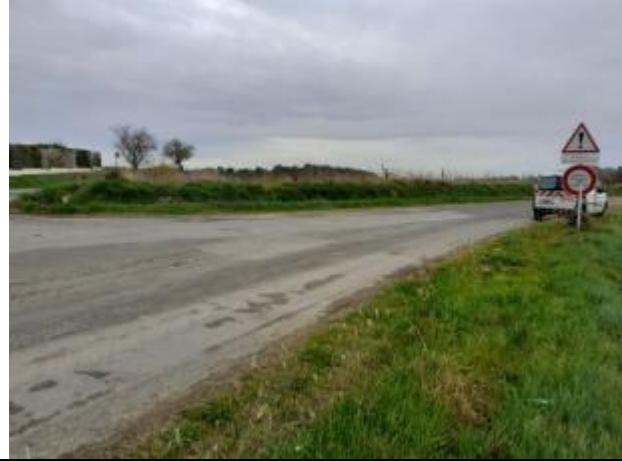
Vue du site

Commentaires : Panneau de signalisation

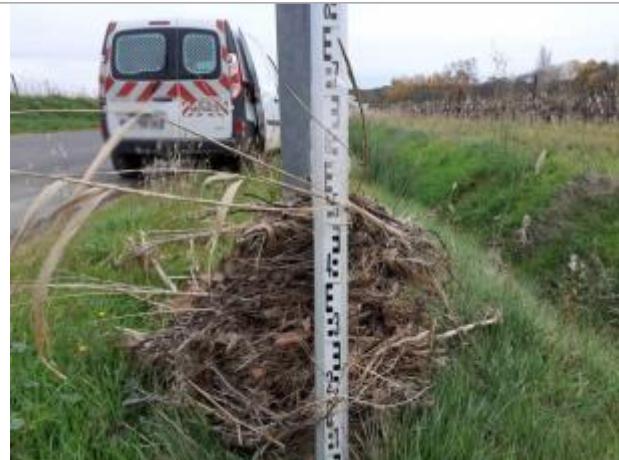
Vue du repère

**23 Octobre 2019**Nature de l'inondation : **Débordement de cours d'eau**Altitude calculée de l'eau : **41.425 m**Nature du repère : **Laisse d'inondation**

Commentaires : Dépôt contre le panneau
