Commune : MAGALAS

RD30 sous lot. Les terrasses de Monfo

Code : MO_S_MAG_1

Code : MO_R_MAG_1_1

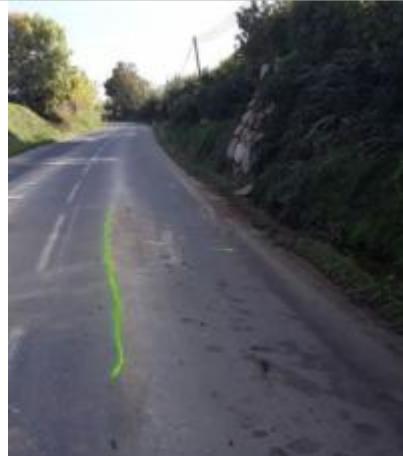
Vue du site

Commentaires : chaussée, Fossé pluvial

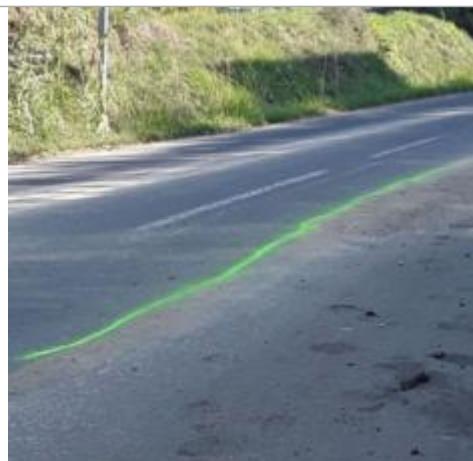
Vue du repère

Nature du repère : Laisse d'inondation

Commentaires : Trace sur la chaussée

Description référence du repère : Haut de trace

Altitude calculée de l'eau (en m) : 117.469 m
