Commune : **MAGALAS**

RD30 sous lot. Les terrasses de Monfo

Code : MO_S_MAG_1

Code : MO_R_MAG_1_1

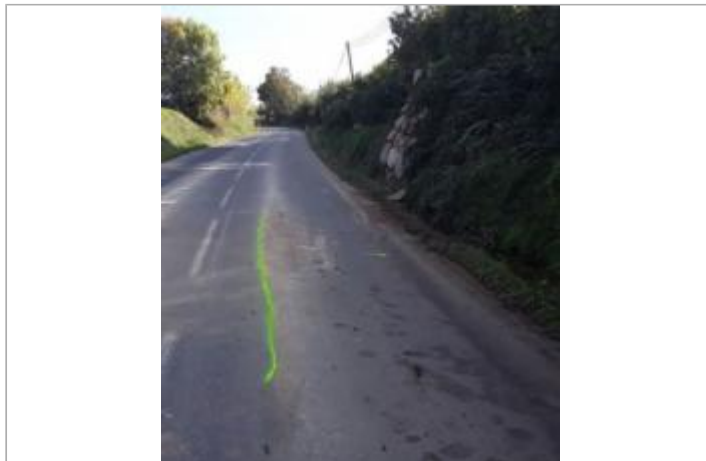
Vue du site

Commentaires : chaussée, Fossé pluvial

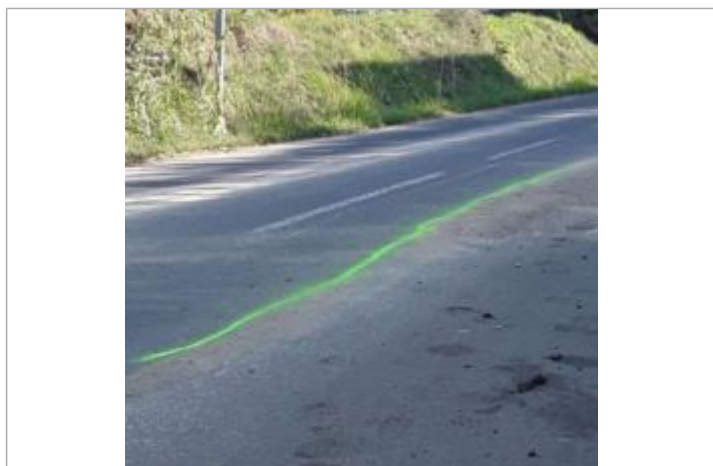
Vue du repère

Altitude calculée de l'eau : **117.469 m**

Nature du repère : **Laisse d'inondation**

Commentaires : Trace sur la chaussée
