Commune : **MAGALAS**

RD30 sous lot. Les terrasses de Monfo #2

Code : MO_S_MAG_2

Code : MO_R_MAG_2_1

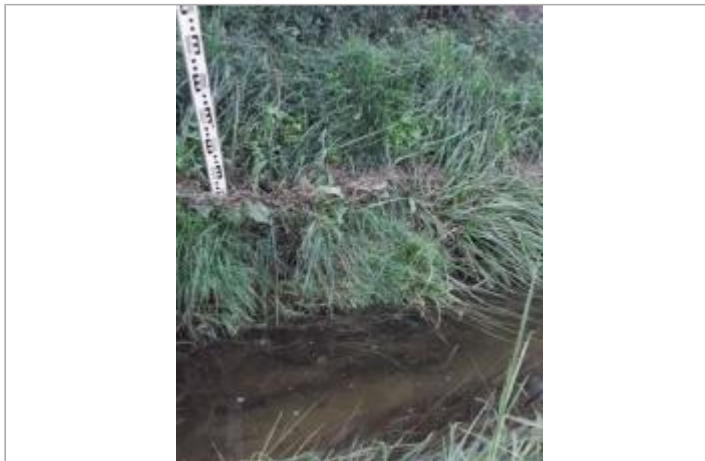
Vue du site

Commentaires : Talus, Fossé pluvial
