Commune : **MAGALAS**

## RD30 sous lot. Les terrasses de Monfo #2

Code : MO\_S\_MAG\_2

Code : MO\_R\_MAG\_2\_1

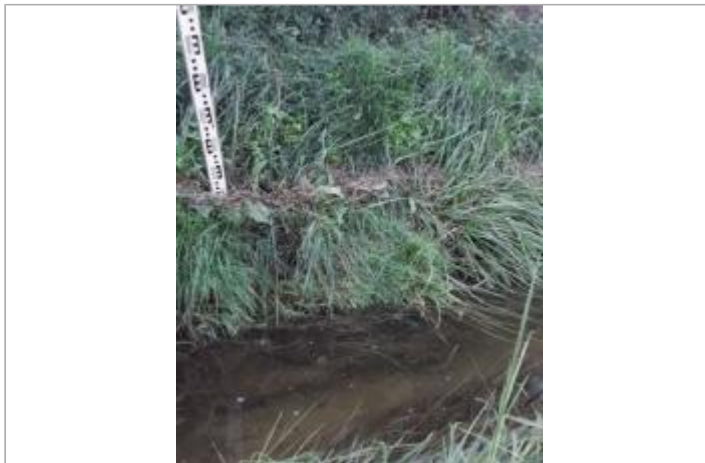
Commentaires : Talus, Fossé pluvial

Vue du site

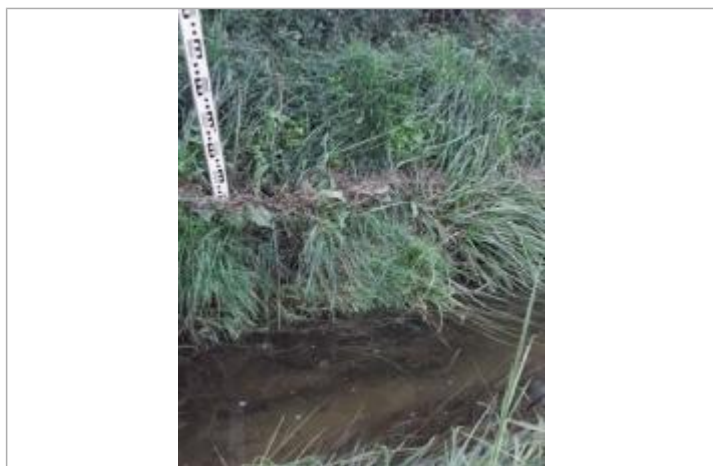
Altitude calculée de l'eau : **117.617 m**

Nature du repère : **Laisse d'inondation**

Commentaires : Dépôt contre le talus

Vue du repère
