Commune : **MAGALAS**

RD30 sous lot. Les terrasses de Monfo #2

Code : MO_S_MAG_2

Code : MO_R_MAG_2_1

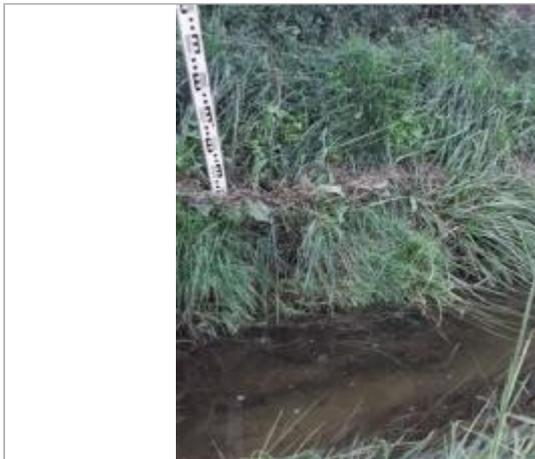
Commentaires : Talus, Fossé pluvial

Vue du site

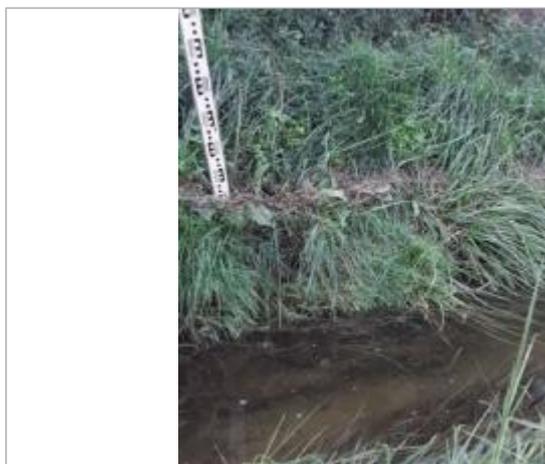
Altitude calculée de l'eau : **117.617 m**

Nature du repère : **Laisse d'inondation**

Commentaires : Dépôt contre le talus

Vue du repère
