Commune : MAGALAS

Code : MO_S_MAG_5

**23 Octobre 2019**

Code : MO_R_MAG_5_1

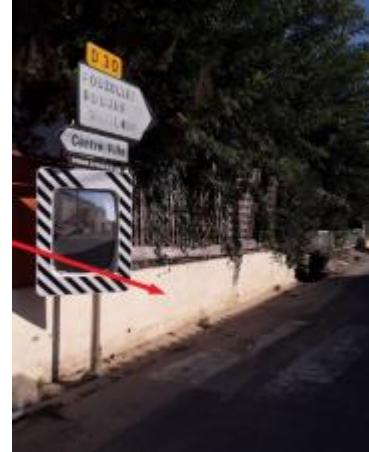
Commentaires : Mur, Pluvial

Vue du site

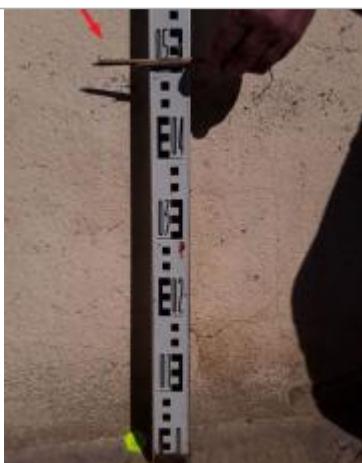
Commentaires : Trace sur le mur

Vue du repère

Nature du repère : Laisse d'inondation

Description référence du repère : sol au pied du mur

Différence entre le niveau d'eau et la référence (en m) : 0.500 m

Altitude calculée de l'eau (en m) : 112.207 m
