Commune : **MAGALAS** | **Maison de retraite**

Unité de gestion : Méditerranée Ouest
Code : MO_S_MAG_6 **Date de mise à jour** : 05/11/2020
Auteur : SPC MO

Code : MO_R_MAG_6_1 **Date de mise à jour** : 01/02/2021
Auteur : SPC MO

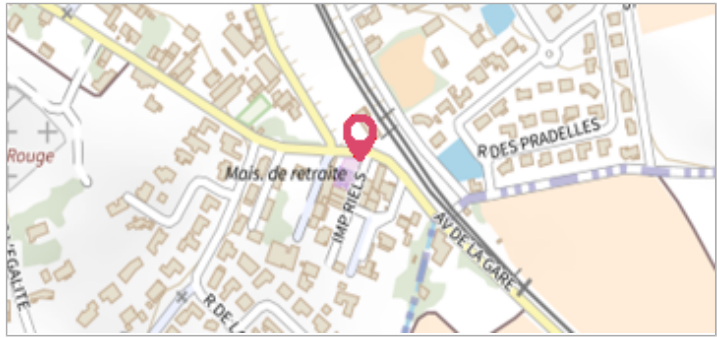
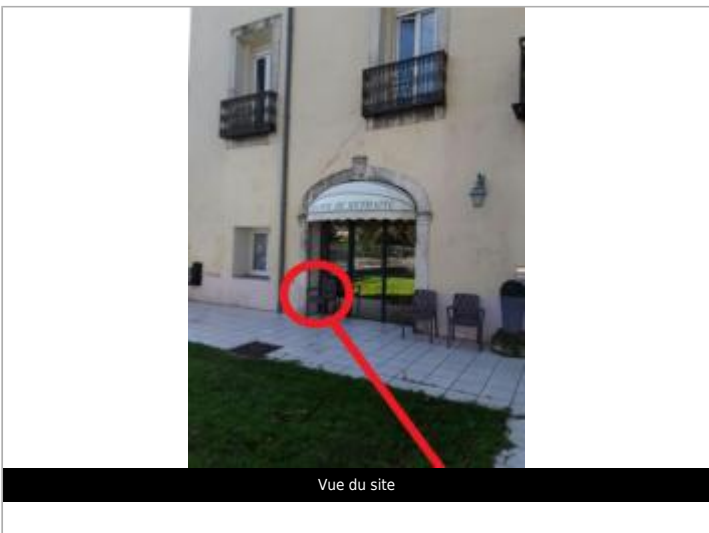
Commentaires : Porte vitrée, Pluvial

23 octobre 2019 Altitude calculée de l'eau : **116.81 m**

Nature de l'inondation : **Débordement de cours d'eau** Nature du repère : **Laisse d'inondation**

Commentaires : Photo témoin

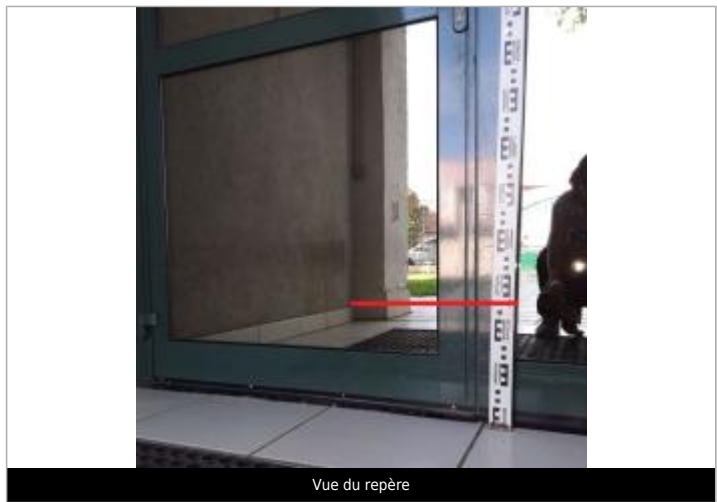
Méthode : Nivellement direct
Organisme : DDTM 34
Référence nivelée : Autre type de référence
Description référence du repère : sol pied de porte
Système altimétrique : NGF IGN 1969 (système normal)
Altitude de la référence (en m) : 116.540 m
Différence entre le niveau d'eau et la référence (en m) : 0.270 m
Altitude calculée de l'eau (en m) : 116.81 m
