Commune : **MAGALAS****Maison de retraite #2****Commentaires** : Mur, Pluvial**1**

GÉNÉRAL**Unité de gestion** : Méditerranée Ouest**Code** : MO_S_MAG_7**Date de mise à jour** : 05/11/2020**Auteur** : SPC MO

**23 octobre 2019**Nature de l'inondation : **Débordement de cours d'eau**Altitude calculée de l'eau : **116.71 m**Nature du repère : **Laisse d'inondation****Commentaires** : Trace sur le mur**GÉNÉRAL****Code** : MO_R_MAG_7_1**Date de mise à jour** :**Auteur** : SPC MO

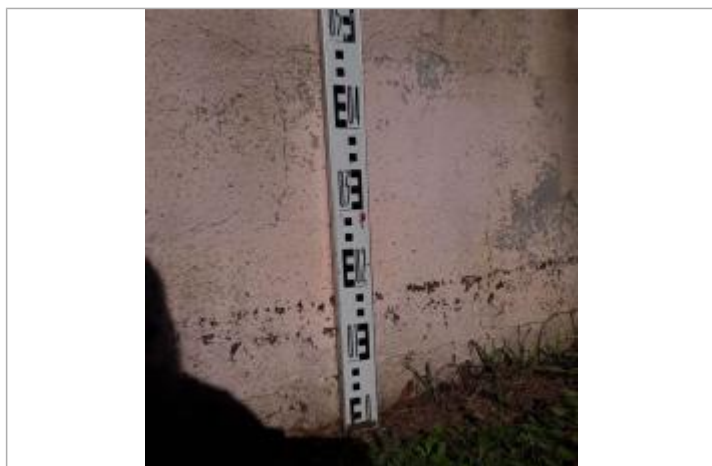
Vue du repère

MARQUE**Maximum de l'inondation** : Oui**Visibilité** : Non renseigné**État du repère** : Non renseigné**Pérennité** : Non renseigné**Repère calculé** : Non renseigné**PHEC** : Non renseigné**SOURCE DE REPÉRAGE** : RELEVÉ DDTM 34 DE LAISSES SUITE AUX DÉBOURDEMENTS SUR LES BASSIN DE L'ORB ET DE L'HÉRAULT AVAL LE 23 OCTOBRE 2019 - 25/10/2019**Type de repérage** : Campagne de terrain post-inondation**Organisme(s)** : DDTM 34**NIVELLEMENT INITIAL - 28/10/2019****Méthode** : Nivellement direct**Organisme** : DDTM 34**Référence nivelée** : Autre type de référence**Description référence du repère** : sol au pied du mur**Système altimétrique** : NGF IGN 1969 (système normal)**Altitude de la référence (en m)** : 116.520 m**Différence entre le niveau d'eau et la référence (en m)** : 0.190 m**Altitude calculée de l'eau (en m)** : 116.71 m
