Commune : **MAGALAS****Maison de retraite #2****Commentaires** : Mur, Pluvial**1**

GÉNÉRAL**Unité de gestion** : Méditerranée Ouest**Code** : MO_S_MAG_7**Date de mise à jour** : 05/11/2020**Auteur** : SPC MO

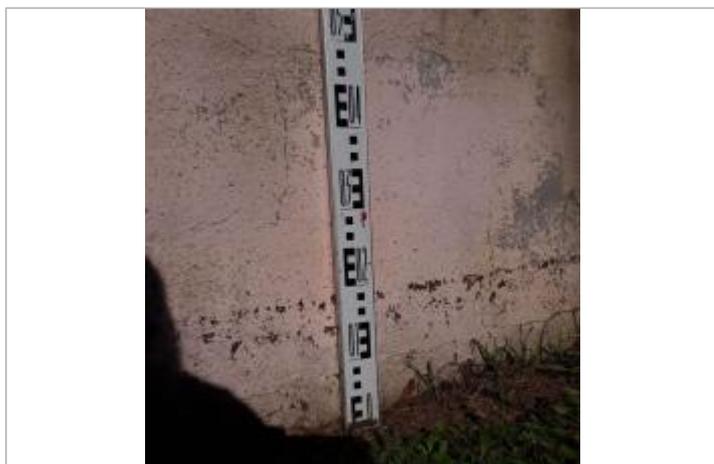
Vue du repère

**23 Octobre 2019**Altitude calculée de l'eau : **116.71 m**Nature de l'inondation : **Débordement de cours d'eau**Nature du repère : **Laisse d'inondation****Commentaires** : Trace sur le mur**GÉNÉRAL****Code** : MO_R_MAG_7_1**Date de mise à jour** :**Auteur** : SPC MO

MARQUE**Maximum de l'inondation** : Oui**Visibilité** : Non renseigné**État du repère** : Non renseigné**Pérennité** : Non renseigné**Repère calculé** : Non renseigné**PHEC** : Non renseigné**SOURCE DE REPÉRAGE** : RELEVÉ DDTM 34 DE LAISSES SUITE AUX DÉBOURDEMENTS SUR LES BASSIN DE L'ORB ET DE L'HÉRAULT AVAL LE 23 OCTOBRE 2019 - 25/10/2019**Type de repérage** : Campagne de terrain post-inondation**Organisme** : DDTM 34**NIVELLEMENT INITIAL - 28/10/2019****Méthode** : Nivellement direct**Organisme** : DDTM 34**Référence nivelée** : Autre type de référence**Description référence du repère** : sol au pied du mur**Système altimétrique** : NGF IGN 1969 (système normal)**Altitude de la référence (en m)** : 116.520 m**Différence entre le niveau d'eau et la référence (en m)** : 0.190 m**Altitude calculée de l'eau (en m)** : 116.71 m
