Commune : **MAGALAS**

## 53 chemin de l'Horte

Code : MO\_S\_MAY\_1

**SOURCE DE REPÉRAGE : RELEVÉ DE LAISSES SUITE AUX DÉBOURDEMENTS SUR LES BASSIN DE L'ORB ET DE L'HÉRAULT AVAL LE 23 OCTOBRE 2019 - 25/10/2019**

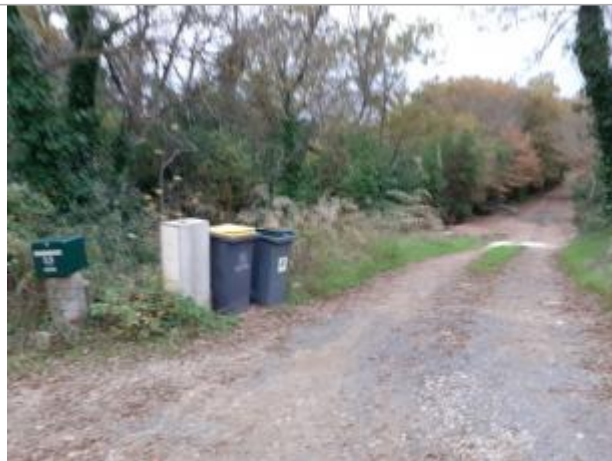
Commentaires : Sol, Rec de Mayroune, rive gauche

Vue du site

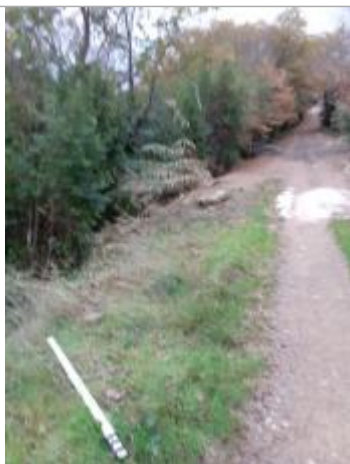
Altitude calculée de l'eau : **101.478 m**

Nature du repère : **Laisse d'inondation**

Commentaires : Dépôt au sol

Vue du repère
