Commune : MAGALAS

## 53 chemin de l'Horte

Code : MO\_S\_MAY\_1

**SOURCE DE REPÉRAGE : RELEVÉ DE LAISSES SUITE AUX DÉBORDEMENTS SUR LES BASSIN DE L'ORB ET DE L'HÉRAULT AVAL LE 23 OCTOBRE 2019 - 25/10/2019**Type de repérage : Campagne de terrain post-inondation  
Organisme : OTEIS

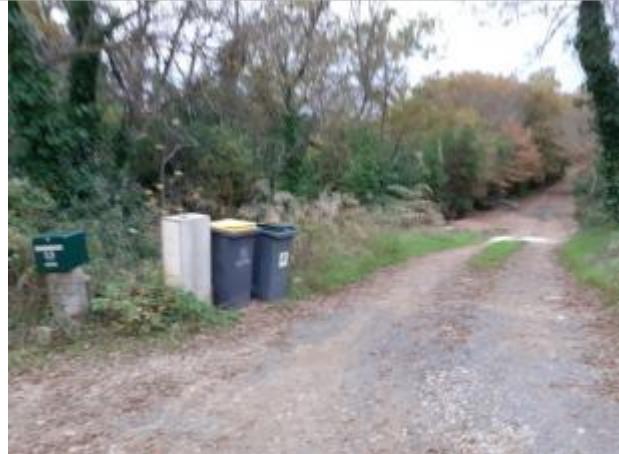
Commentaires : Sol, Rec de Mayroune, rive gauche

Vue du site

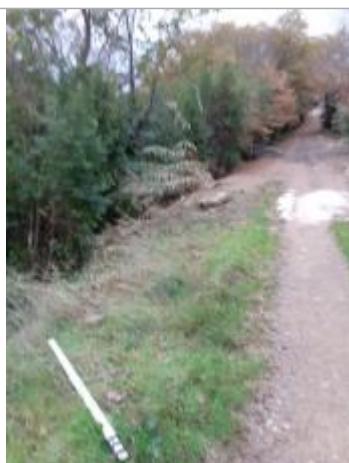
Altitude calculée de l'eau : **101.478 m**

Nature du repère : Laisse d'inondation

Commentaires : Dépôt au sol

Vue du repère
