Commune : PEZENAS

Avenue Carrion de Nizas #2

Commentaires : Mur de soutènement, Tartuguier, rive gauche

Code : MO_S_TAR_1

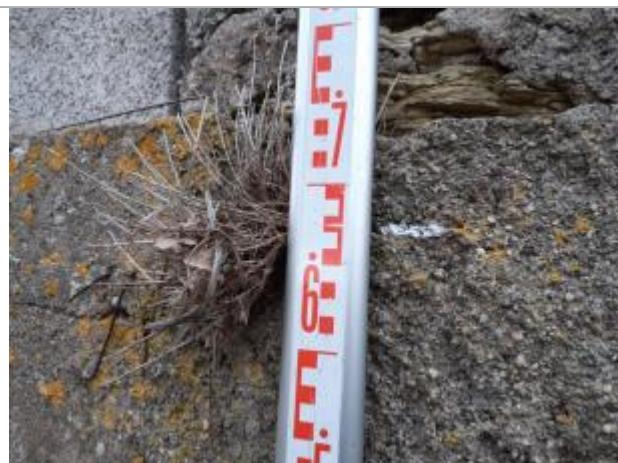
Vue du repère

Nature du repère : Laisse d'inondation

Description référence du repère : sol pied de mur

Différence entre le niveau d'eau et la référence (en m) : 1.670 m

Altitude calculée de l'eau (en m) : 20.443 m
