Commune : PEZENAS

Route de Nizas PK5

Code : MO_S_TAR_24

SOURCE DE REPÉRAGE : RELEVÉ DE LAISSES SUITE AUX DÉBOURDEMENTS SUR LES BASSIN DE L'ORB ET DE L'HÉRAULT AVAL LE 23 OCTOBRE 2019 - 25/10/2019

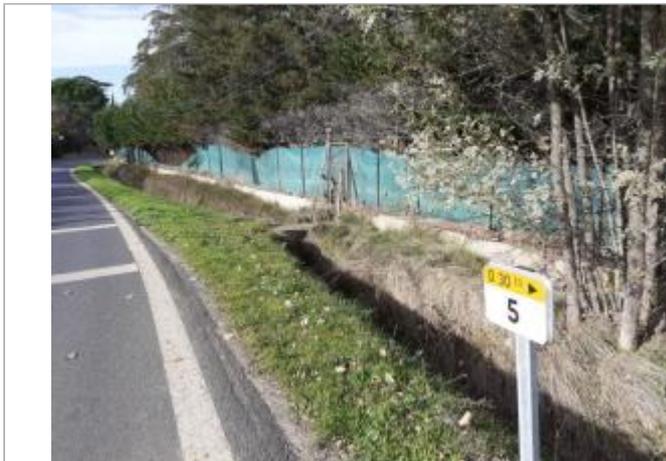
Vue du site

Commentaires : Clôture, Tartuguiier, rive droite

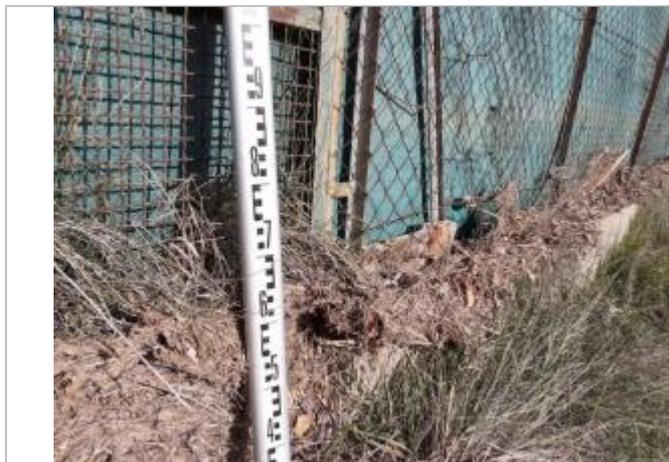
Vue du repère

Nature du repère : Laisse d'inondation

Commentaires : laisse dans le grillage

Description référence du repère : Dalle portillon

Différence entre le niveau d'eau et la référence (en m) : 0.650 m

Altitude calculée de l'eau (en m) : 21.214 m
