Commune : PEZENAS

## Gué domaine de Babian

**GÉNÉRAL****Unité de gestion :** Méditerranée Ouest**Code :** MO\_S\_TAR\_6**Date de mise à jour :** 05/11/2020**Auteur :** SPC MO

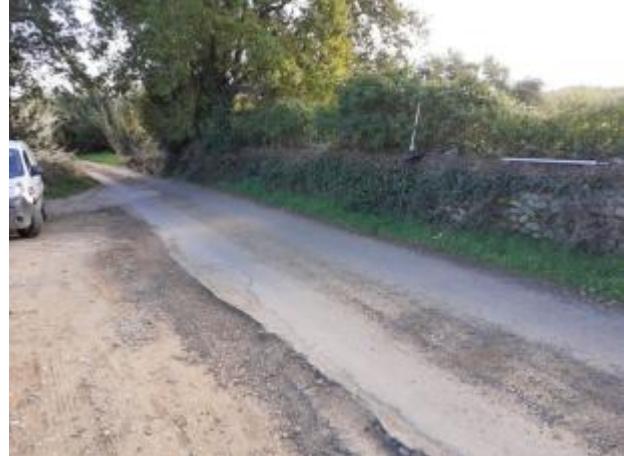
Vue du site

Commentaires : Mur bord de route, Tartuguer, rive droite

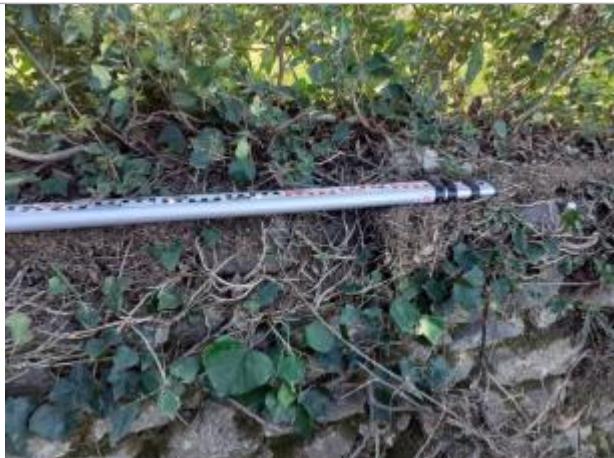
Vue du repère

Altitude calculée de l'eau : **36.124 m**

Nature du repère : Laisse d'inondation

Commentaires : Dépôt contre le mur
