Commune : PEZENAS

## Gué domaine de Babian #2

Code : MO\_S\_TAR\_7

Code : MO\_R\_TAR\_7\_1

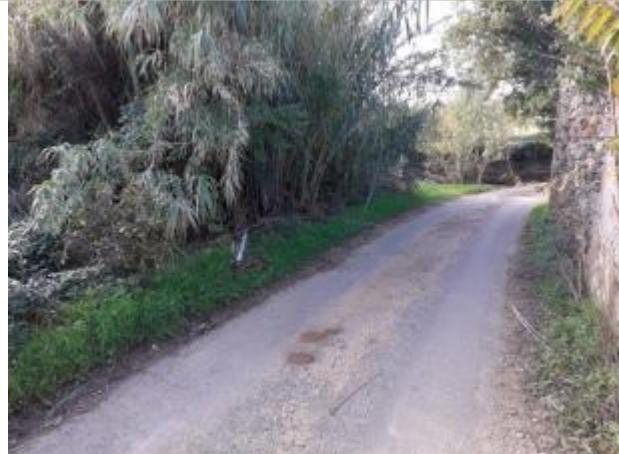
Commentaires : Bord de route, Tartuguier, rive gauche

Vue du site

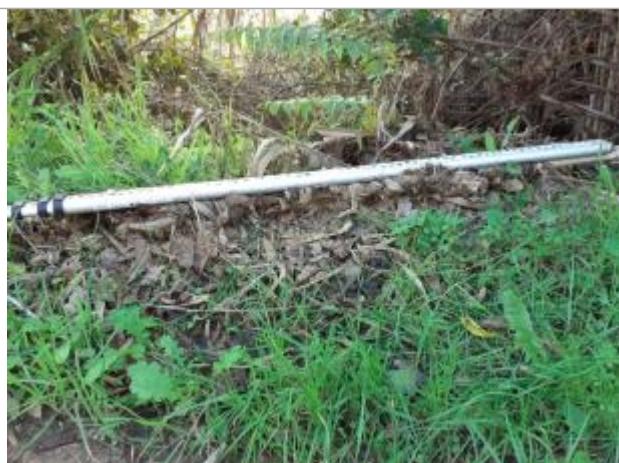
Altitude calculée de l'eau : **35.57 m**

Nature du repère : Laisse d'inondation

Commentaires : Dépôt au sol

Vue du repère
