Commune : **VILLENEUVE-LES-BEZIERS**

Mur en construction à côté de la cave coopérative

Code : DDTM_S_34336-107

Code : MO_R_VIL_14_2

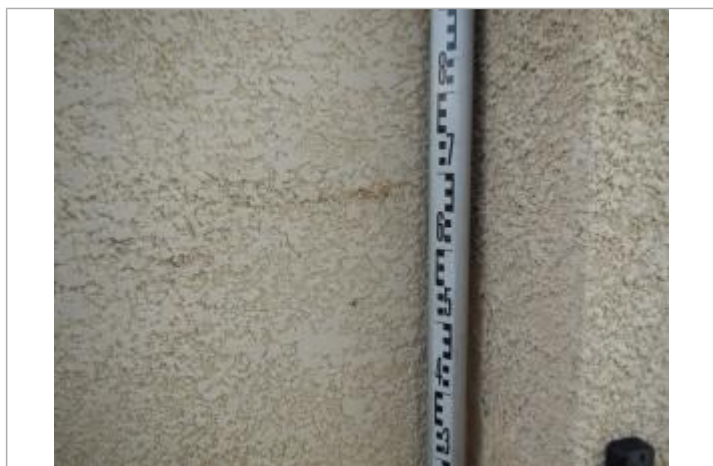
Vue du repère

Altitude calculée de l'eau : **5.797 m**

Nature du repère : **Laisse d'inondation**

Commentaires : trace sur le mur

Différence entre le niveau d'eau et la référence (en m) : 0.680 m
