Commune : **LE PASSAGE**Rivière : **La Garonne****Rue Benazie - aval station d'épuration rive gauche****1** Repère(s) sur le site**GÉNÉRAL****Unité de gestion :** Garonne-Tarn-Lot**Code :** GTL\_S\_10213**Date de mise à jour :** 12/11/2020**Auteur :** SPC GTL

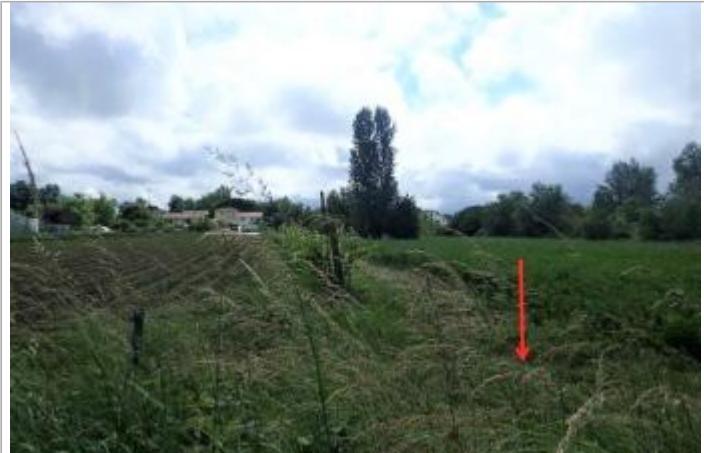
Berge rive gauche - Photo ©AGERIN

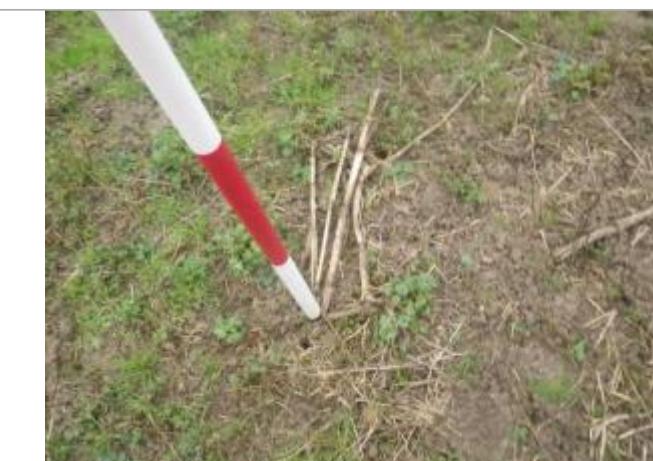
**15 Décembre 2019**Nature de l'inondation : **Débordement de cours d'eau**Altitude calculée de l'eau : **43 m**Nature du repère : **Limite au sol****Commentaires :** sol.**GÉNÉRAL****Code :** GTL\_R\_10213\_1**Date de mise à jour :****Auteur :** SPC GTL

Débris végétaux sur sol - Photo ©AGERIN
