Commune : **BAZENS** | Rivière : **La Garonne**

**Sol champs**

**Unité de gestion :** Garonne-Tarn-Lot  
**Code :** GTL\_S\_10234      **Date de mise à jour :** 12/11/2020  
**Auteur :** SPC GTL

**SOURCE DE REPÉRAGE : RELEVÉ DE LAISSES SUITE AUX DÉBOURDEMENTS DE LA GARONNE, DU LOT ET DE LA BAISE DU 15 DÉCEMBRE 2019 - 27/01/2020**

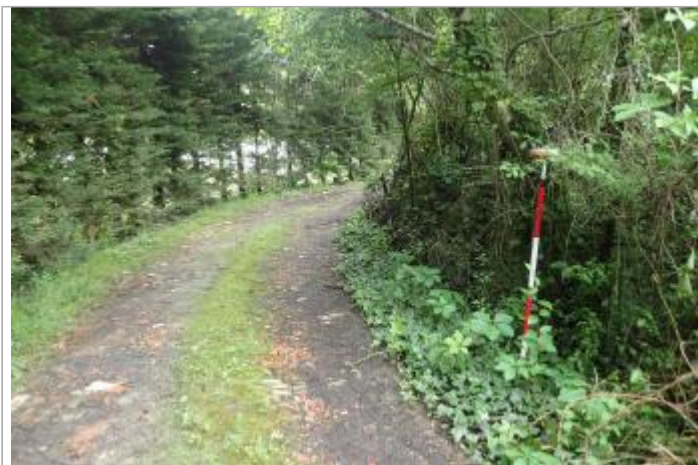
Berge rive droite - Photo ©AGERIN

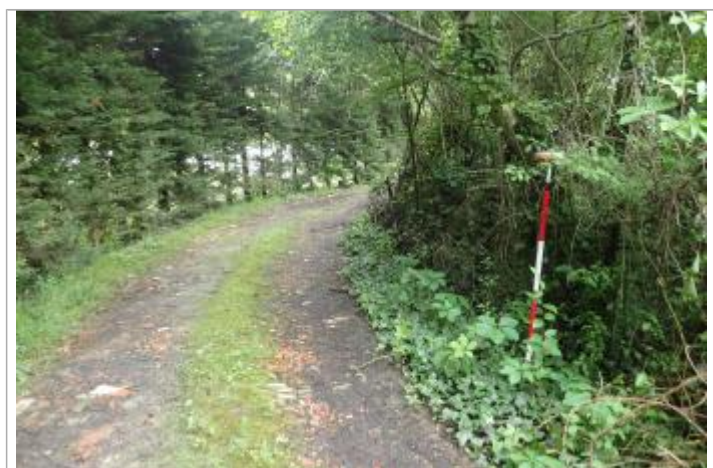
**15 décembre 2019**      Altitude calculée de l'eau : **36.13 m**

**Commentaires :** Débris végétaux sol.

Débris végétaux au sol - Photo ©AGERIN
