Commune : CLERMONT-DESSOUS

## Sol champs

Rivière : La Garonne

**1** Repère(s) sur le site**GÉNÉRAL****Unité de gestion :** Garonne-Tarn-Lot**Code :** GTL\_S\_10254**Date de mise à jour :** 12/11/2020**Auteur :** SPC GTL

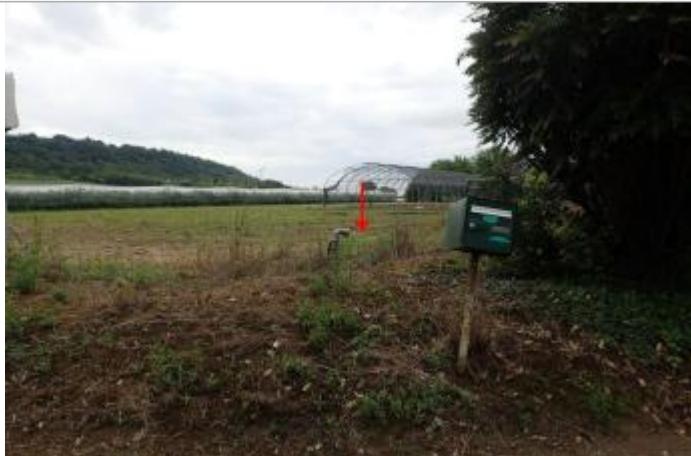
Berge rive droite - Photo ©AGERIN

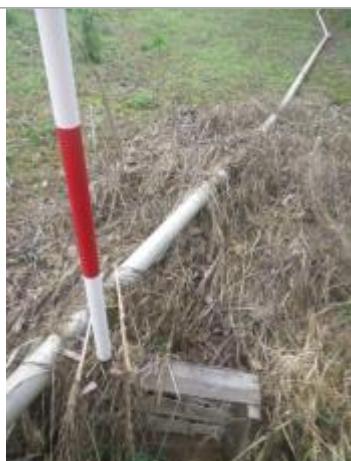
**15 Décembre 2019**Nature de l'inondation : **Débordement de cours d'eau**Altitude calculée de l'eau : **35.89 m**Nature du repère : **Limite au sol****Commentaires :** Débris végétaux sur système d'irrigation.**GÉNÉRAL****Code :** GTL\_R\_10254\_1**Date de mise à jour :****Auteur :** SPC GTL

Système d'irrigation - Photo ©AGERIN
