Commune : CLERMONT-DESSOUS

**Chemin bord D813**

Rivière : La Garonne

**1**Repère(s) sur  
le site**GÉNÉRAL****Unité de gestion :** Garonne-Tarn-Lot**Code :** GTL\_S\_10262**Date de mise à jour :** 12/11/2020**Auteur :** SPC GTL

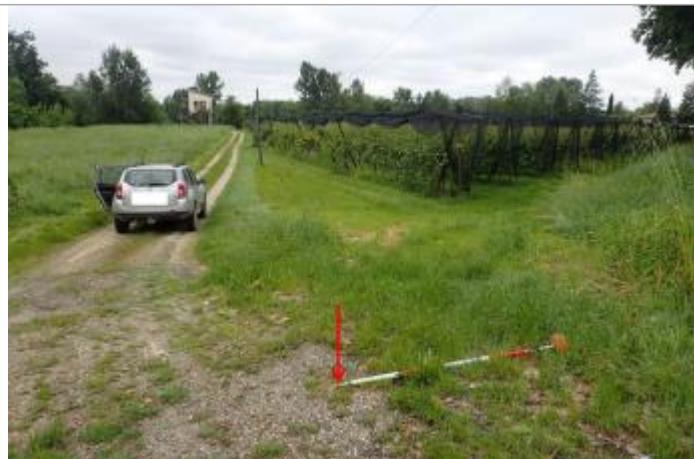
Berge rive droite - Photo ©AGERIN

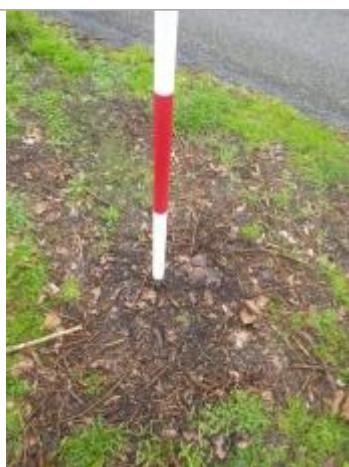
**15 Décembre 2019**Nature de l'inondation : **Débordement de cours d'eau**Altitude calculée de l'eau : **39.51 m**Nature du repère : **Limite au sol****Commentaires :** Débris végétaux sol. limite laisse**GÉNÉRAL****Code :** GTL\_R\_10262\_1**Date de mise à jour :****Auteur :** SPC GTL

Débris végétaux sol - Photo ©AGERIN
