Commune : **LAFOX**

Rivière : **La Garonne**

Sous le pont D308 Route du Bout de l'île, pile rive droite

Code : GTL_S_10289

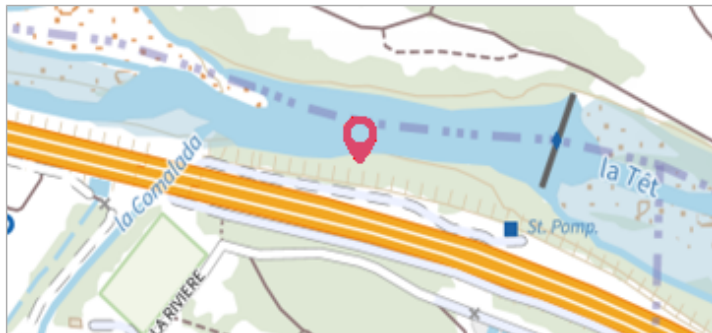
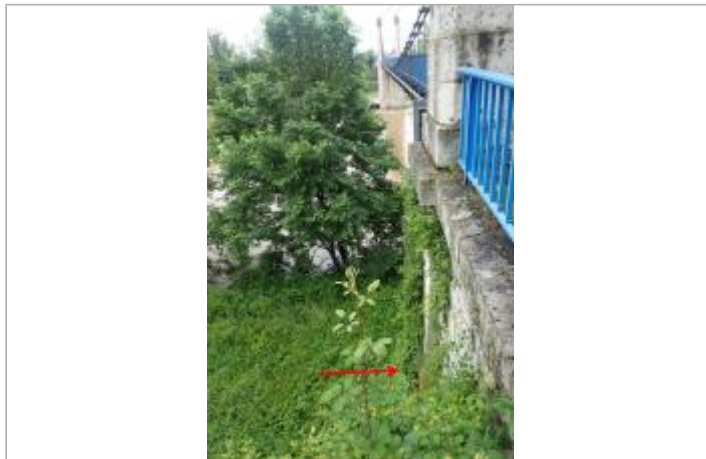
Pile rive droite du pont D308 - Photo ©AGERIN

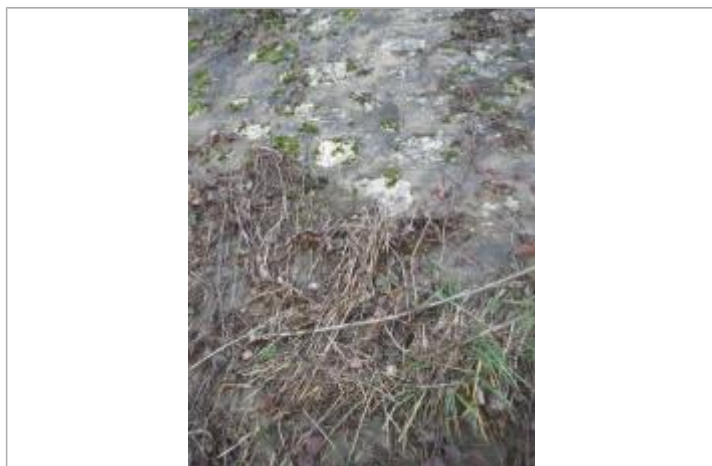
Altitude calculée de l'eau : **48.8 m**

Nature du repère : **Limite au sol**

Commentaires : Débris végétaux sur muret.

Débris végétaux sur muret - Photo ©AGERIN
