Commune : **LAMAGISTERE**

Rivière : **La Garonne**

Quai Chauderon végétation à l'aval du pont

Code : GTL_S_10294

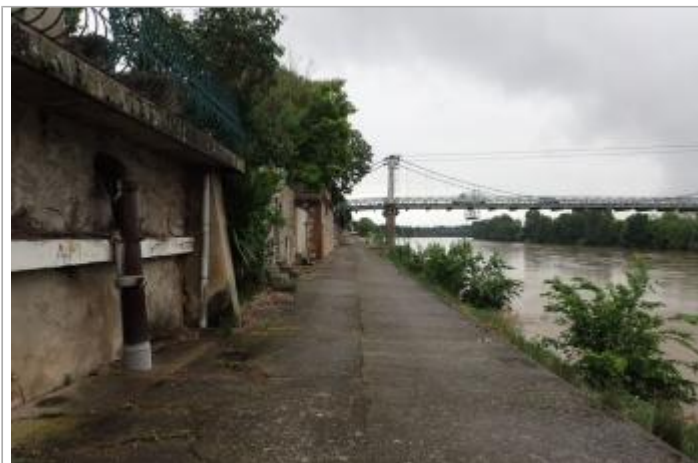
Quai Chauderon - Photo ©AGERIN

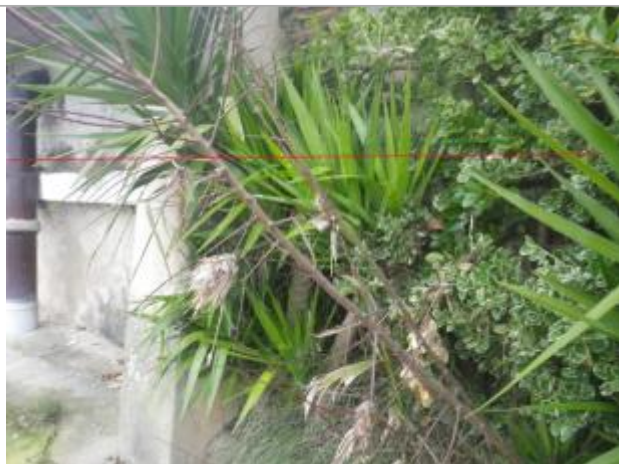
Altitude calculée de l'eau : **53.79 m**

Nature du repère : **Limite au sol**

Commentaires : Débris végétaux pris dans végétation.

Débris végétaux sur végétation - Photo ©AGERIN
